太仓市沙溪镇渠泾村挂钩复垦项目 (FG23E85031) 地块土壤污染状况调查报告

委托单位：太仓市沙溪镇人民政府

编制单位：江苏国测检测技术有限公司

二〇二四年九月

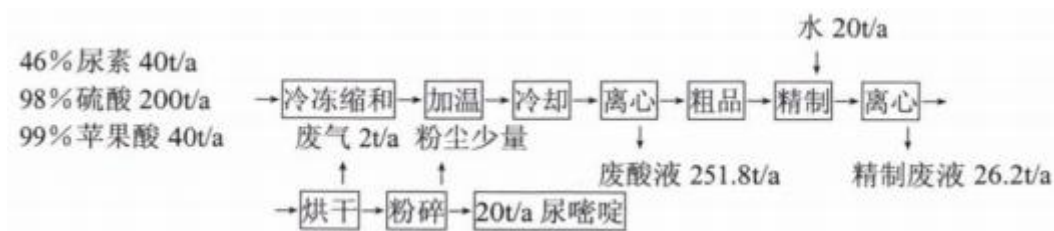
该反应主要在低温下进行缩合反应，发烟硫酸主要用来吸收缩合反应产生的水。经过冷却后离心的结晶固体为尿嘧啶粗品，同时含有少量杂质，离心产生的废液主要为吸水后的硫酸和反应产生的水、未反应完全的反应物。

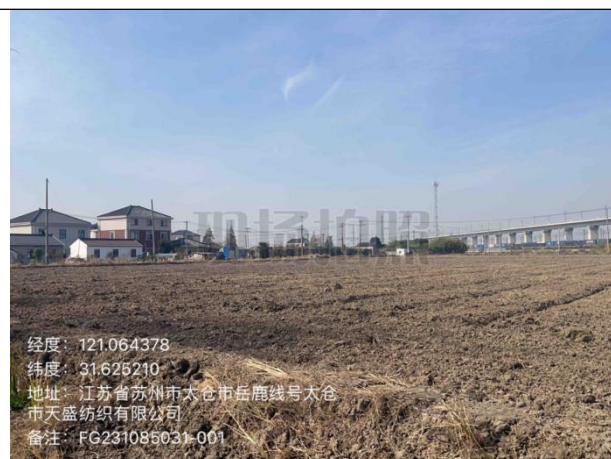
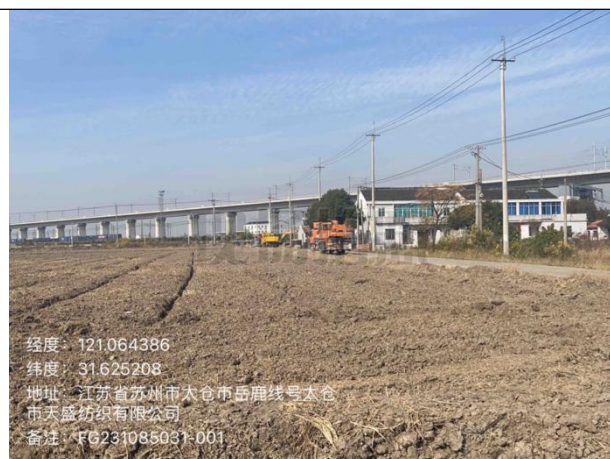
FG23E85031-001 地块

FG23E85031-001 地块现为裸露空地，地势平坦。

以上 2 个地块现场踏勘未发现有无外来堆土，无工业性质的固废，无坑塘或沟渠。现场未发现填埋痕迹，未闻到明显异常气味。

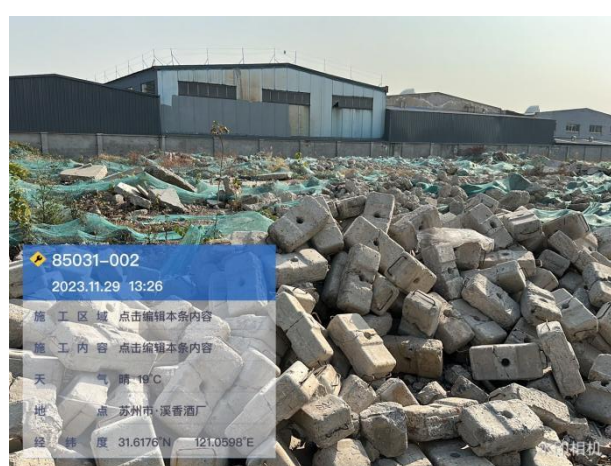
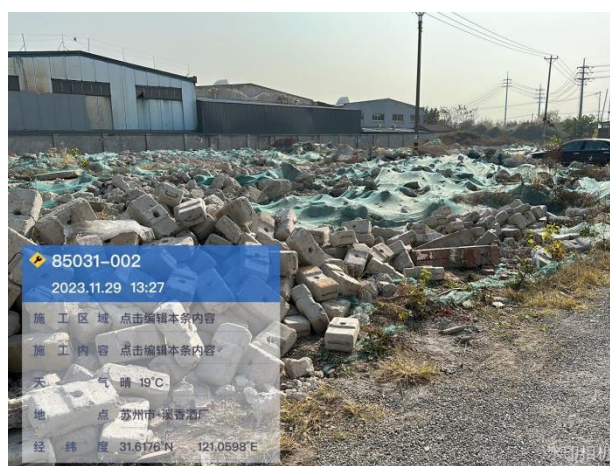
FG23E85031-002 地块

FG23E85031-002 地块建筑已拆除，地面存留建筑砖头。

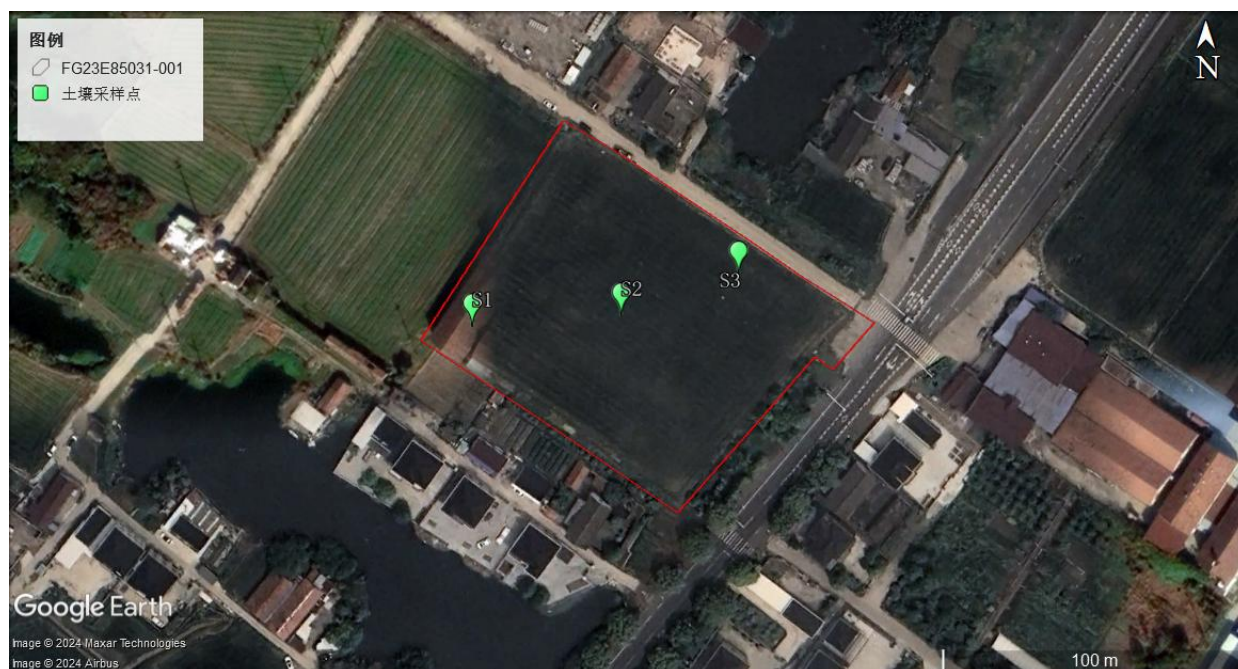
图 4-1 FG23E85031-001 地块点位图

FG23E85031-001、FG23E85031-002地块历史上存在企业，但由于历史企业平面布局不明确，地块现状为空地，现场无明显污染痕迹，因此采用系统布点法结合专业判断结合历史影像各布设3个土壤采样点位。
